CONSERVACIÓN PREVENTIVA

Olga Cantos Martínez y Jesús Criado Mainar

CENTRO DE
ESTUDIOS
TURIASONENSES

Tarazona, 2008

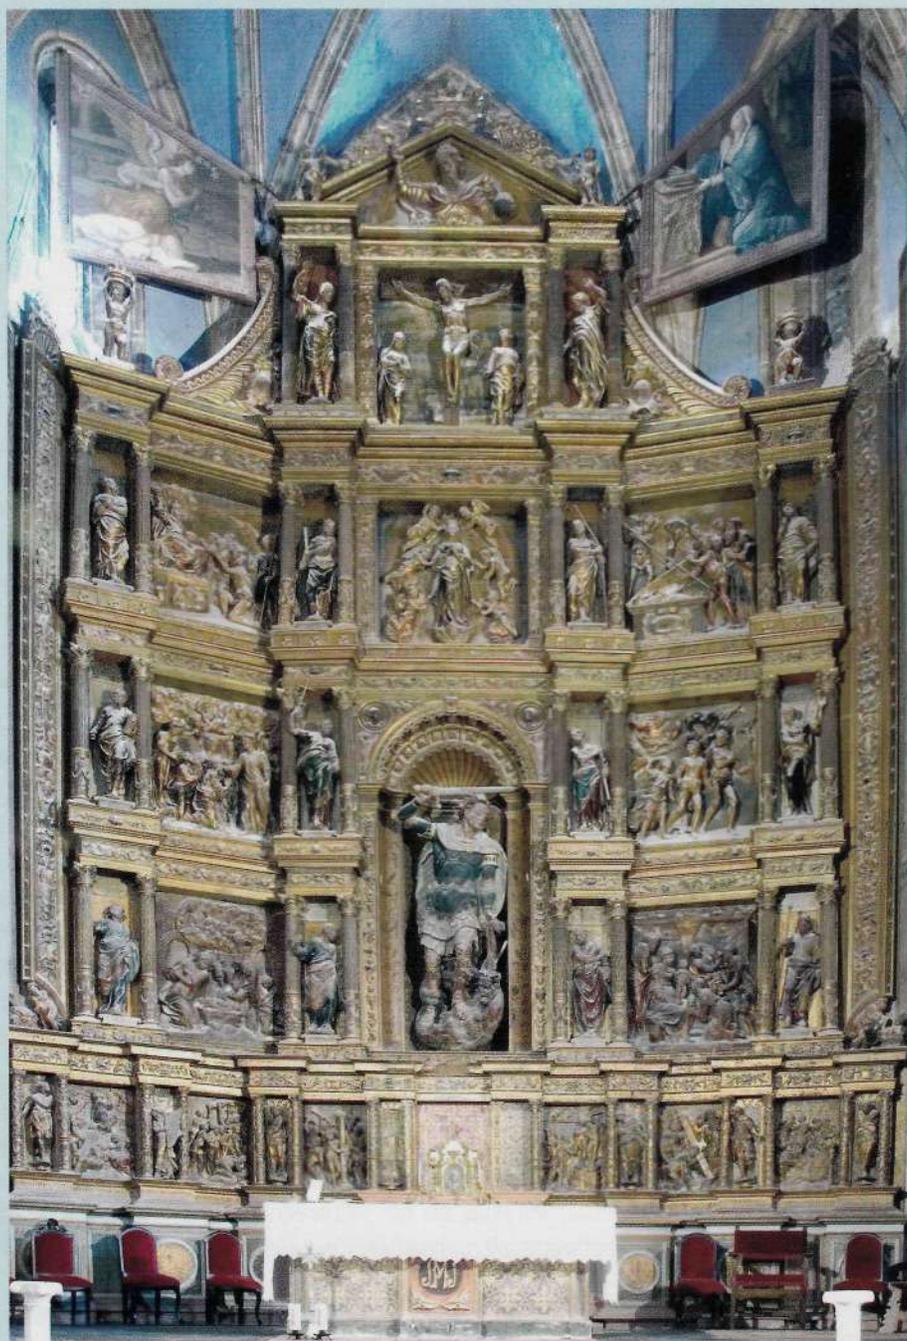
Retablo mayor. Parroquia de San Miguel de Ides. Juan Martín de Salamanca. escultura (1555-1557);
Pietro Morone. policromía (hacia 1557-1565). Foto Rafael Lapuente.
Efectos de la acumulación del polvo en la superficie de un retablo.

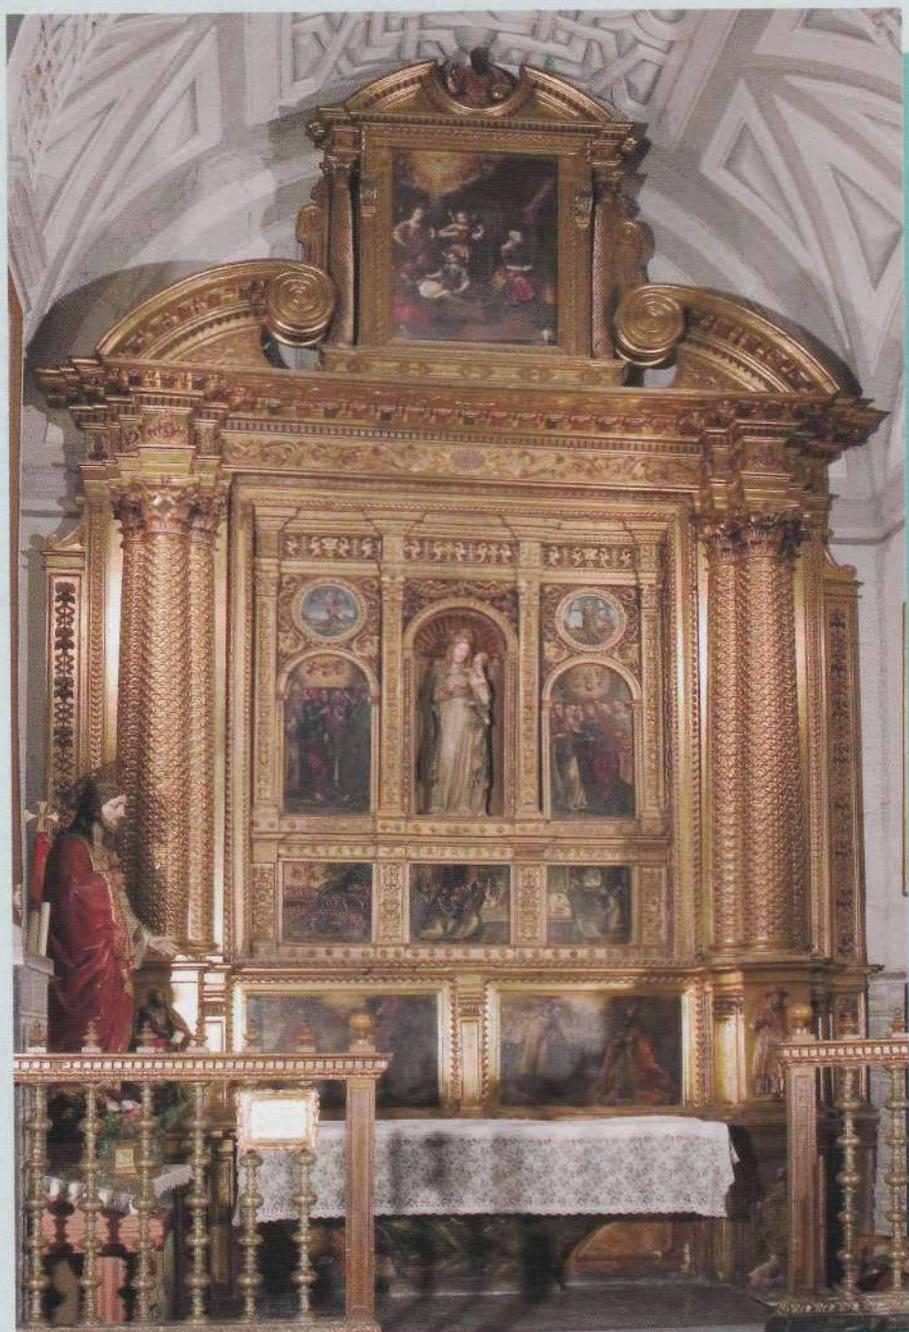
Retablo de la Virgen Blanca. Colegiata de Santa María de Calatayud. Foro Pedro José Fatas (cortesía Equipo Vestigium).
Reutilización de elementos rescatados de un retablo de fecha anterior en la confección de otro nuevo.

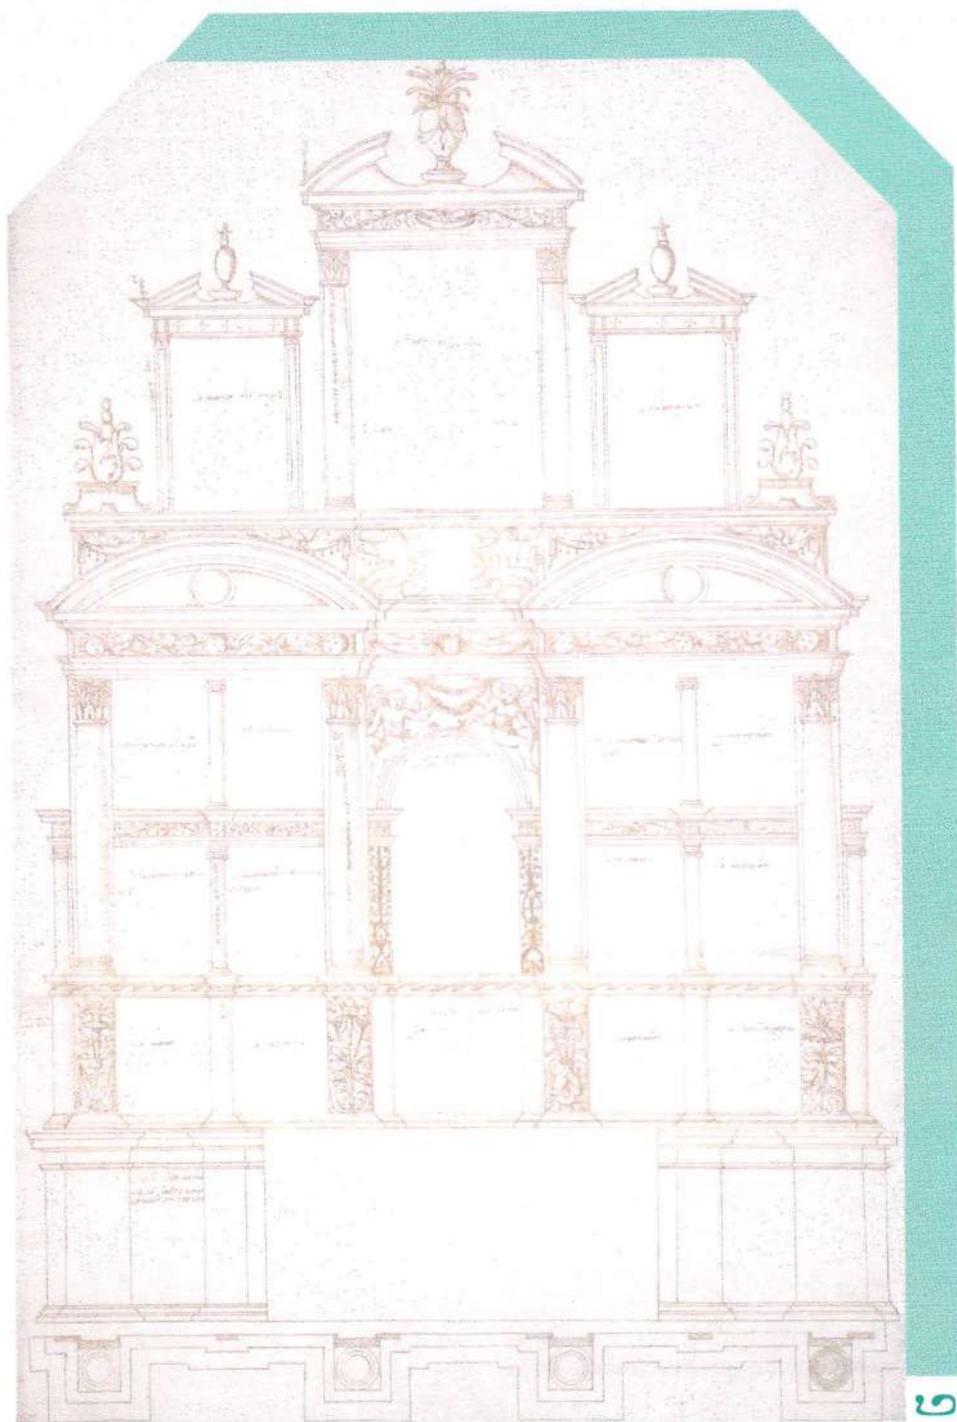
Traza con yuxtaposición vertical de planta al nivel del banco y alzado. Amiguo retablo del Rosario del convento de Santo Domingo de Huesca. Juan Miguel Orliens (1598). Foto Archivo de la Diputación de Huesca. La elaboración de alzados y plantas constituyen un elemento de control básico en la confección de un retablo de calidad.

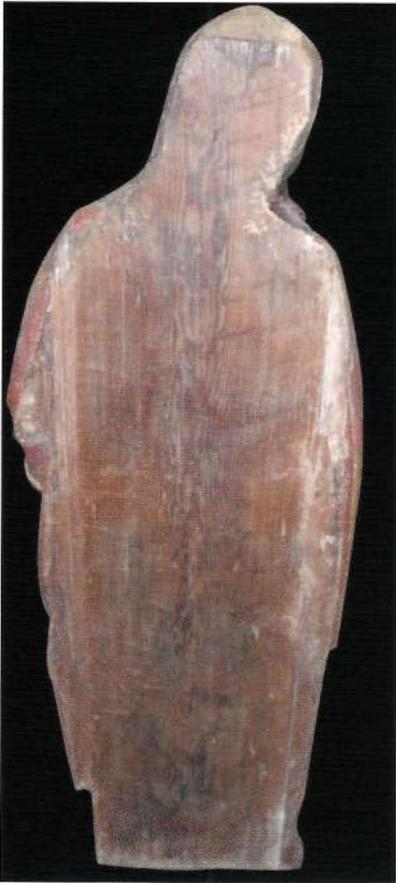
Parte trasera de San Juan Evangelista. Retablo mayor. Parroquia de la Asunción de la Virgen de Almudévar. Juan de Liceyre (1555-hacia 1558). Foto Archivo IRII. La ausencia de policromía en el reverso de la escultura permite constatar el uso de madera de pino sin apenas nudos para prevenir futuros agrietamientos y deformaciones.

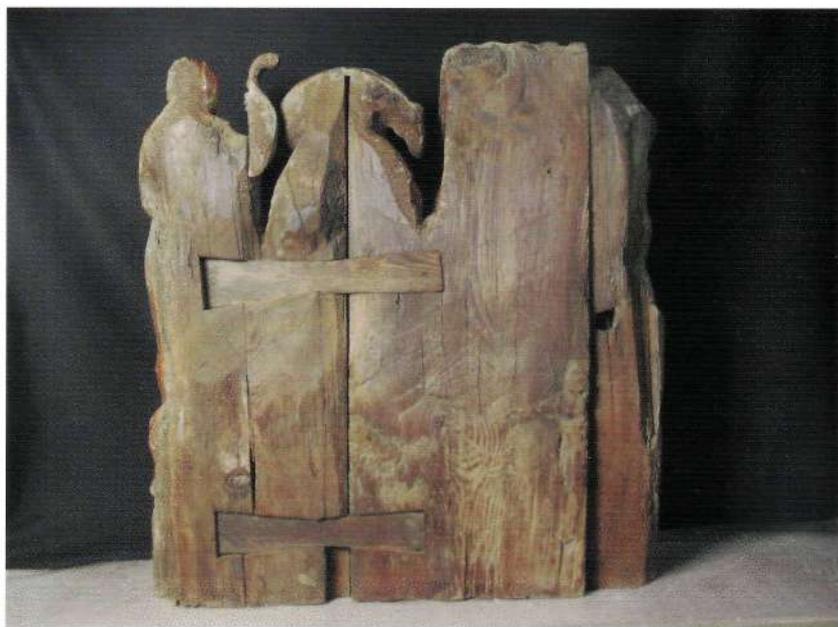
Parte trasera del grupo de la Adoración de los pastores. Retablo mayor. Parroquia de la Asunción de la Virgen de Almudévar. Juan de Liceyre (1555-hacia 1558). Foto Fernando Alvira. El encolado de los diferentes bloques de madera de pino empleados en este grupo se refuerza en la parte más débil mediante colas de milano.

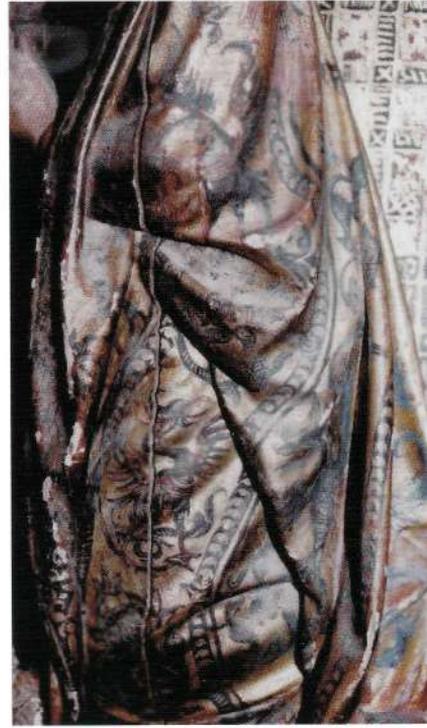
Detalle de la Adoración de los pastores. Retablo mayor. Parroquia de Santa María la mayor de Olves. Atribuido a Gabriel Joly, escultura (hacia 1530-1532); Pietro Morone y Gonzalo de Villapedroche, policromía (1558-1559). Foto Jesús Criado. A pesar de las precauciones puestas en el proceso de encolado de los bloques, el mal secado previo de la madera o la excesiva humedad ambiental ha favorecido la apertura de grietas en las juntas de ensamblaje.

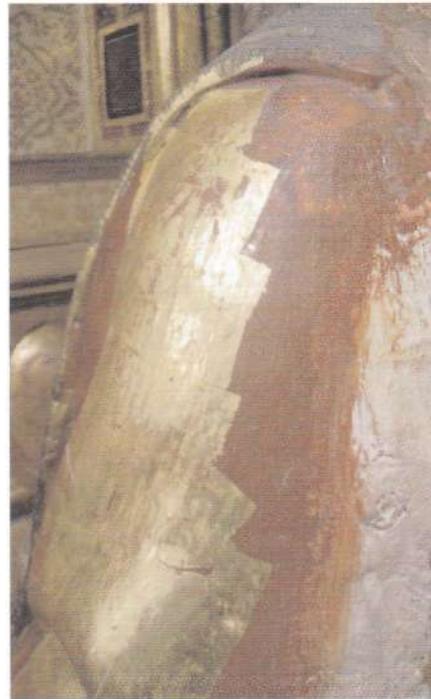
Vista lateral de San Gregorio. Retablo mayor. Catedral de Santa María de la Huerta de Tarazona. Pedro Martínez, escultura (hacia 1605-1610); Agustín Leonardo y Gil Jiménez Maza, policromía (1613-1614). Foto Olga Cantos. Presentación de los pasos sucesivos del proceso policromo: de derecha a izquierda puede verse la madera en su color y ya sometida a las fases de enyesado, embolado y dorado.

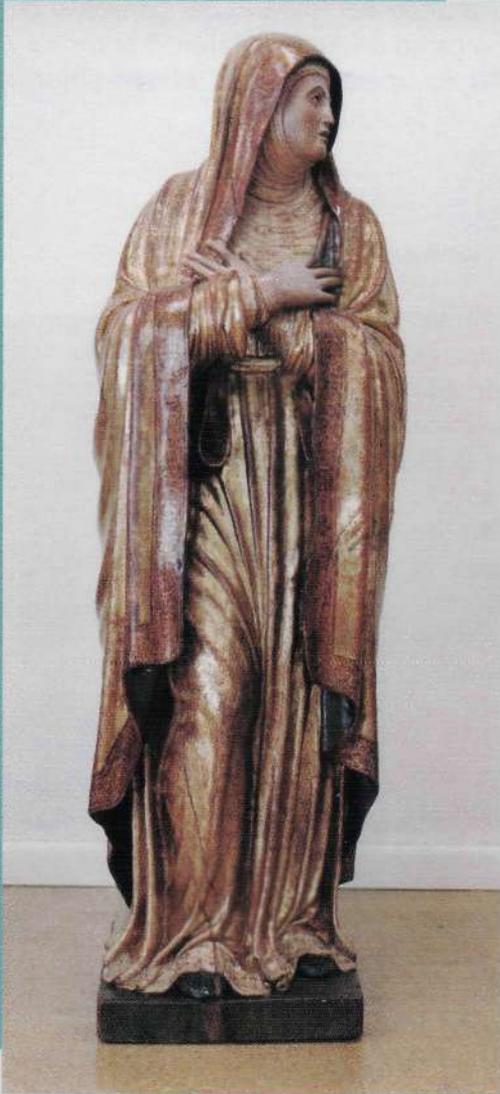
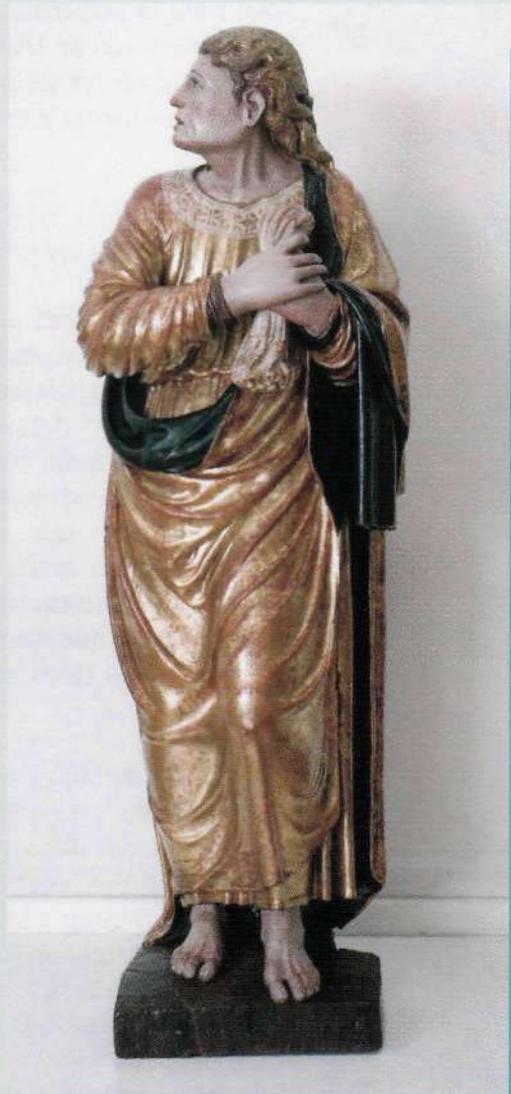
Nuestra Señora y San Juan Evangelista. Retablo del Calvario. Parroquia de San Miguel arcángel de Ambel. Anónimo (hacia 1545-1550). Fotos Archivo IRII. Durante el Primer Renacimiento es muy característico el predominio del oro sobre las labores estofadas, que aquí se limitan a las orlas de los vestidos y el ornato de la toca de la Virgen. A destacar la aplicación de corlas azules en los enveses.

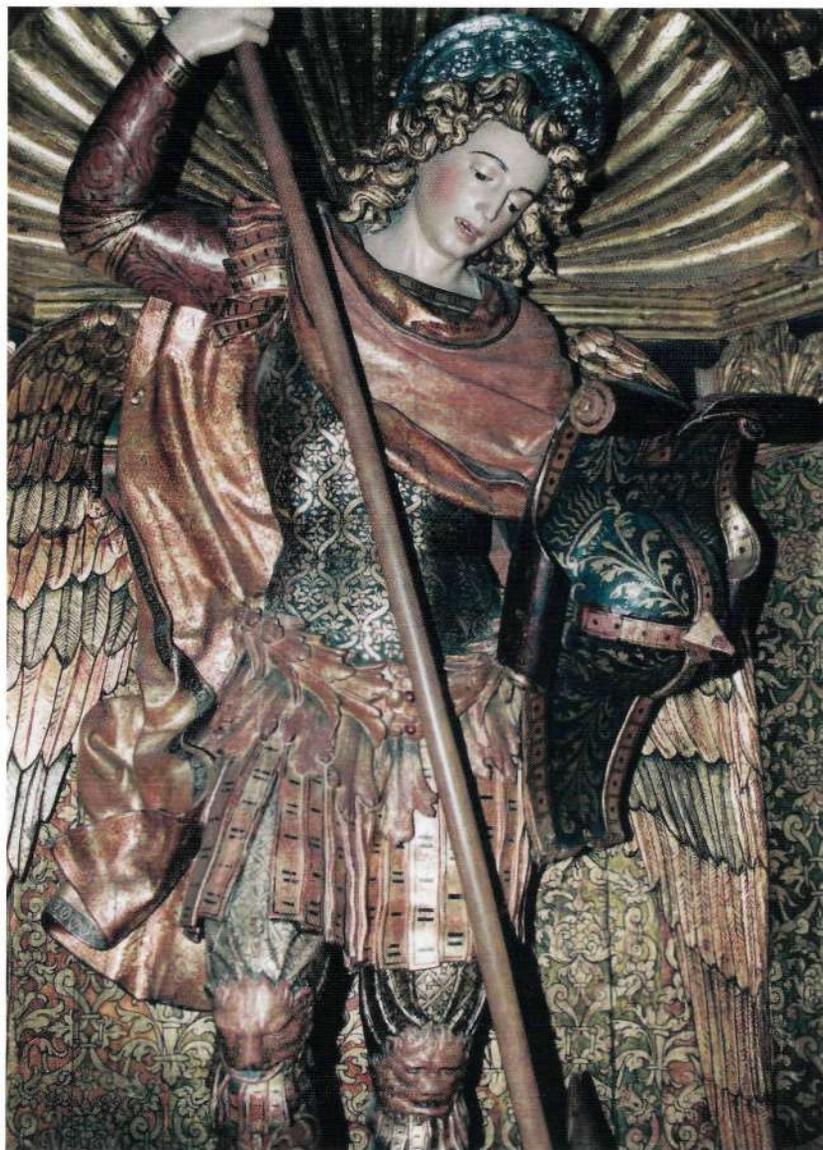
Detalle de la imagen titular. Retablo mayor. Parroquia de San Miguel de los Navarros de Zaragoza. Damián Forment, escultura (1510-1521); Sancho [de Villanueva] y Miguel de Pina, policromía (hacia 1530-1534). Foto Archivo IPH.
Mostrario de las principales técnicas de policromía empleadas durante el Primer Renacimiento.

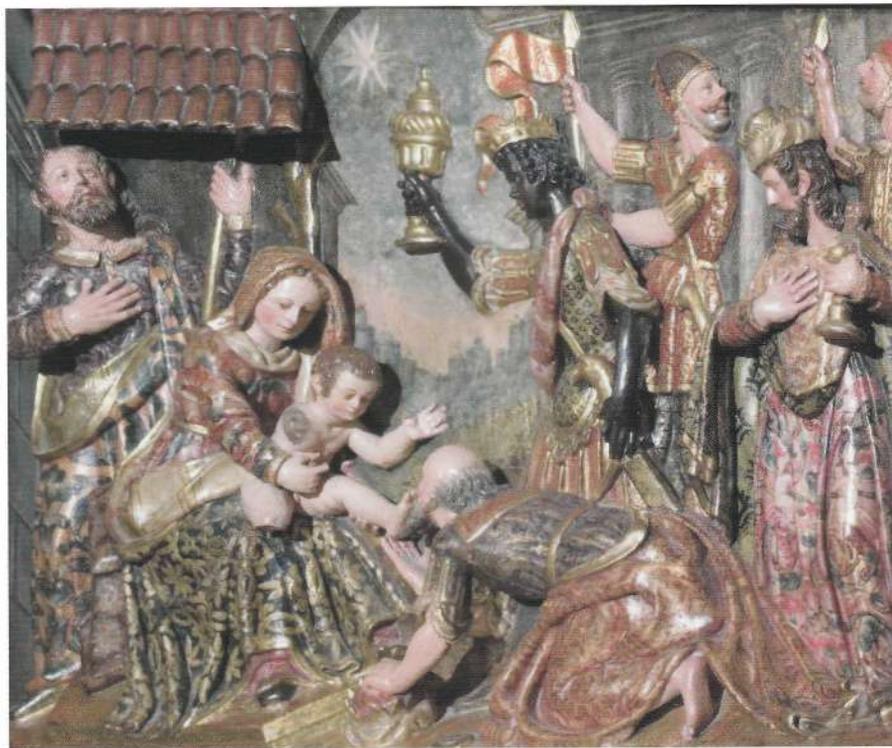
Epifanía. Retablo mayor. Parroquia de la Asunción de Ateca. Juan de Lobera, Jusepe de Lobera y Francisco de Lobera. policromía (1657-1661). Foto Rafael Lapuente. Muestrario de las inagotables posibilidades del proceso policromo a mediados del siglo *xvii*, que dota de vida a las figuras mediante la aplicación de carnaciones a pulimento y un rico repertorio de ornatos en el atuendo con labores de pastillage, esgrafiado y aplicaciones a punta de pincel sobre el oro, y además completa y amplía los fondos con arquitecturas esgrafiadas.

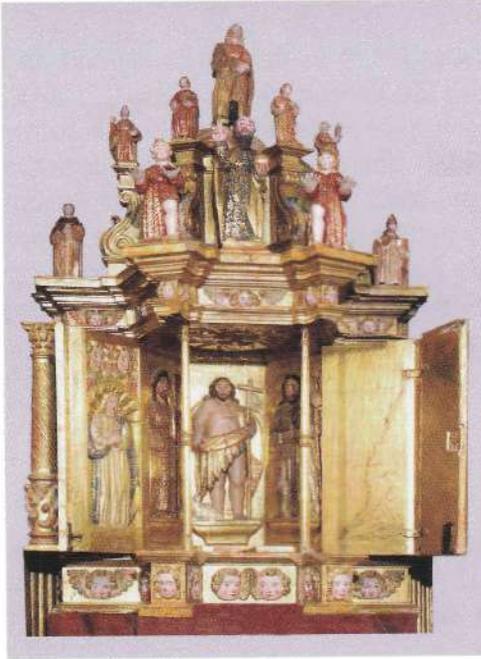
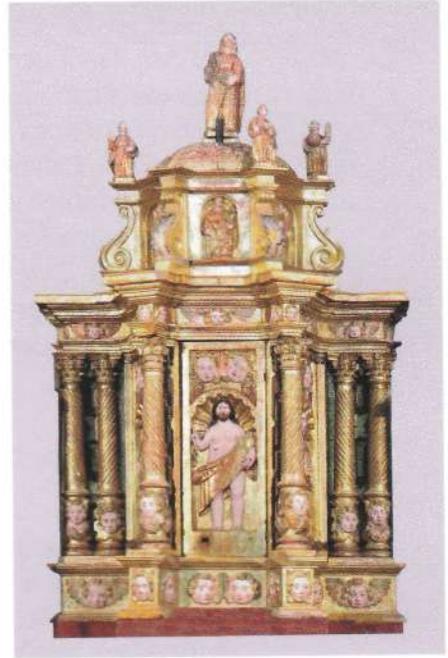
Sagrario. Antiguo retablo mayor de la parroquia de San Juan de Vallupié de Calatayud, ahora en Sediles. Juan de Moreto y Damián Forment, escultura (1532-1534); anónimo, policromía (hacia 1590). Foto Rafael Lapuente. En la segunda mitad del siglo XVIII fue común decorar el interior de los sagrarios con labores esgrafiadas sobre rojo o azul imitando el lujoso aspecto de las placas de brocado impreso sobre lámina de estaño de las décadas anteriores.

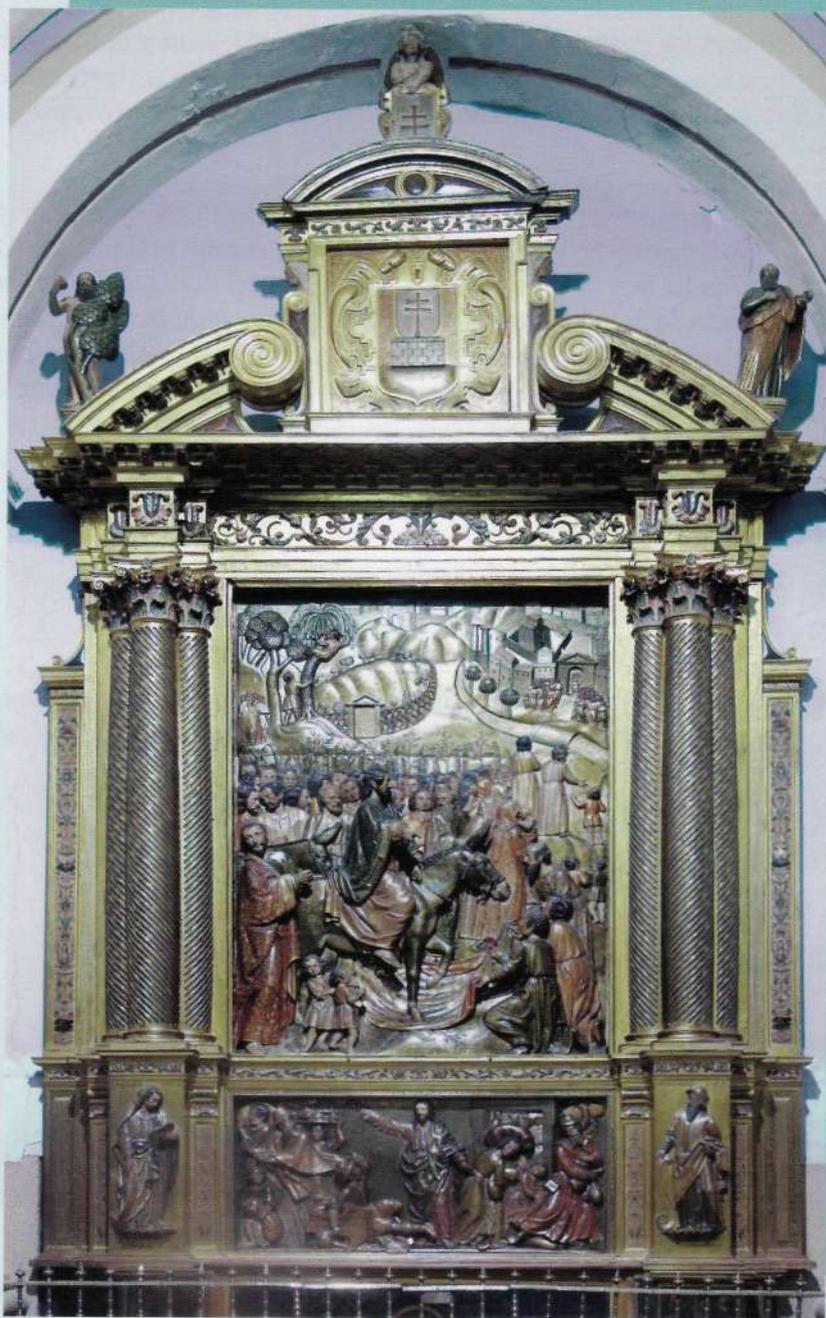
Retablo de la Entrada de Jesús en Jerusalén. Colegiata del Santo Sepulcro de Calatayud. Bernabé de Jáuregui, escultura (1658); Juan Florén, policromía (1665). Foto Rafael Lapuente. El contrato rubricado con Juan Florén para la policromía de los retablos de este retablo y de su gemelo de la Comparecencia de Jesús en casa de Caifás prescribe el barnizado final del conjunto.

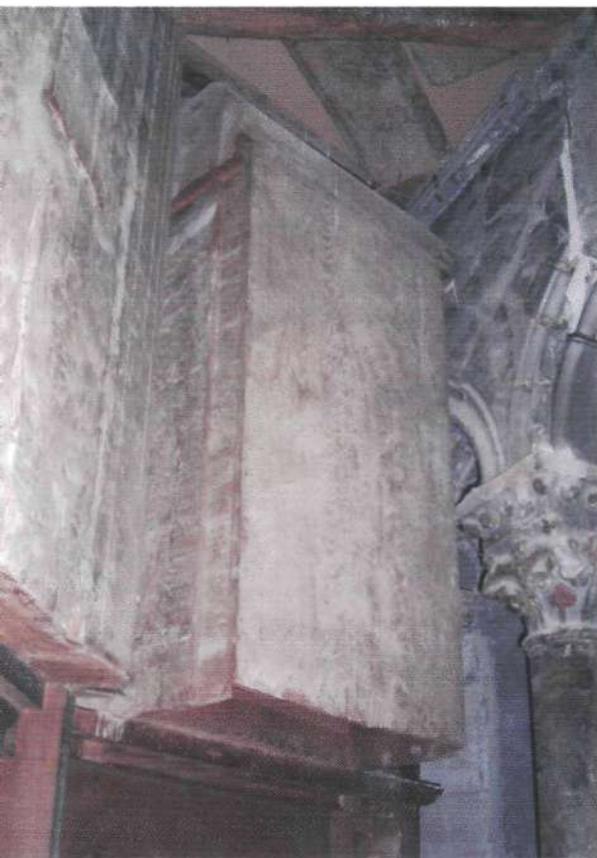
Reverso de la parte alta de la arquitectura lignea. Retablo mayor. Catedral de Santa María de la Huerta de Tarazona. Jaime Viñola (hacia 1605-1610). Foto Olga Cantos. La imagen muestra el revestimiento con yeso grueso del trasdós de las cajas del tercer piso del cuerpo para prevenir la aparición de carcoma.

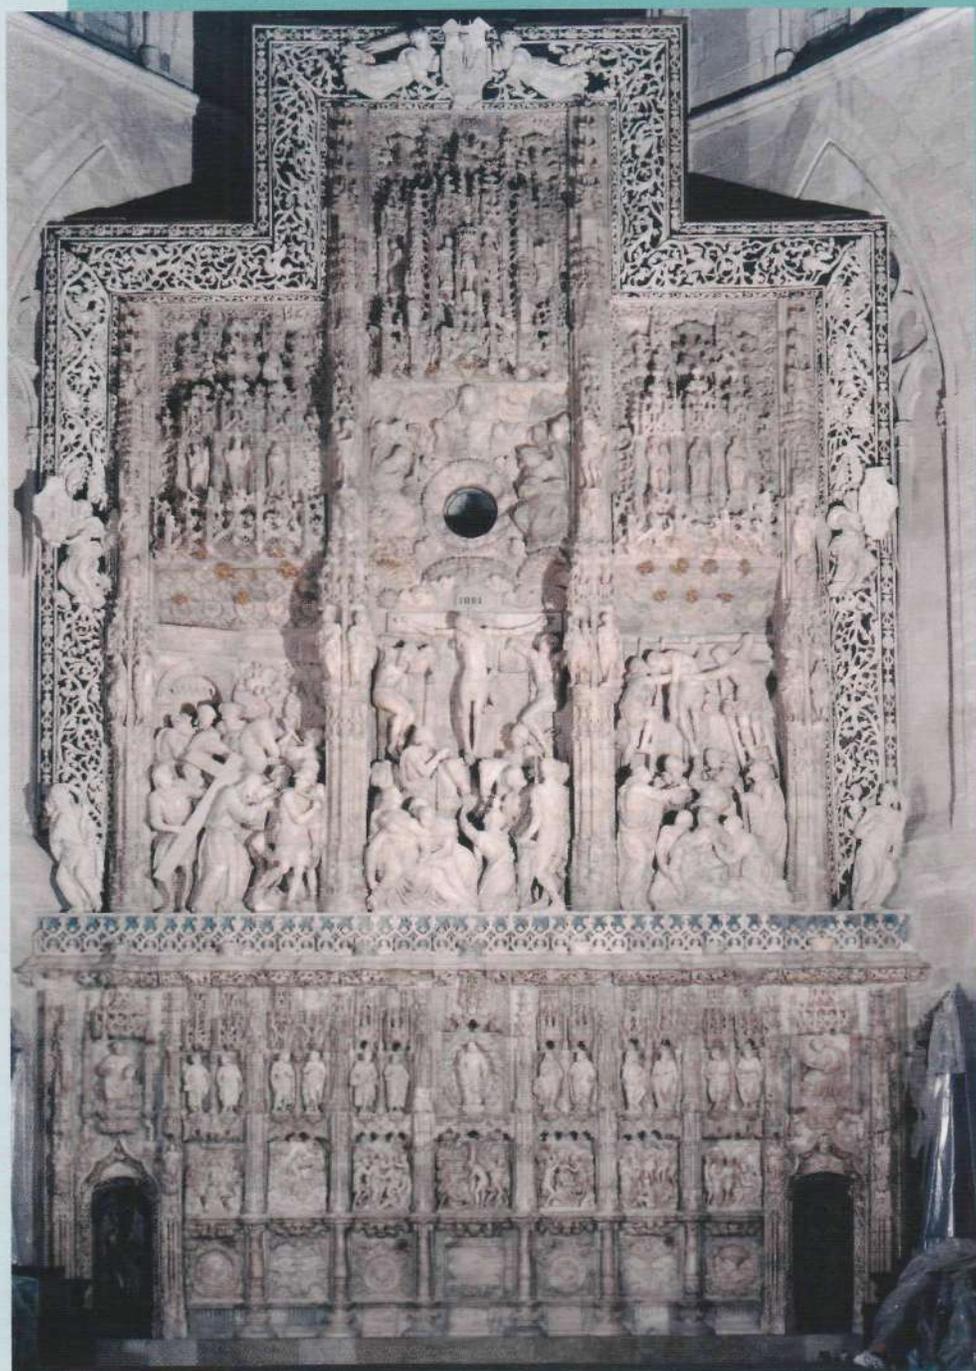
Retablo mayor. Catedral del Salvador de Huesca. Damián Forment (1520-1534). Foto Archivo IPHE.
La mayoría de los retablos aragoneses erigidos hasta mediados del siglo XVI incorporan un guardapolvo en torno al cuerpo con el propósito de evitar la acumulación de polvo en los compartimentos interiores.

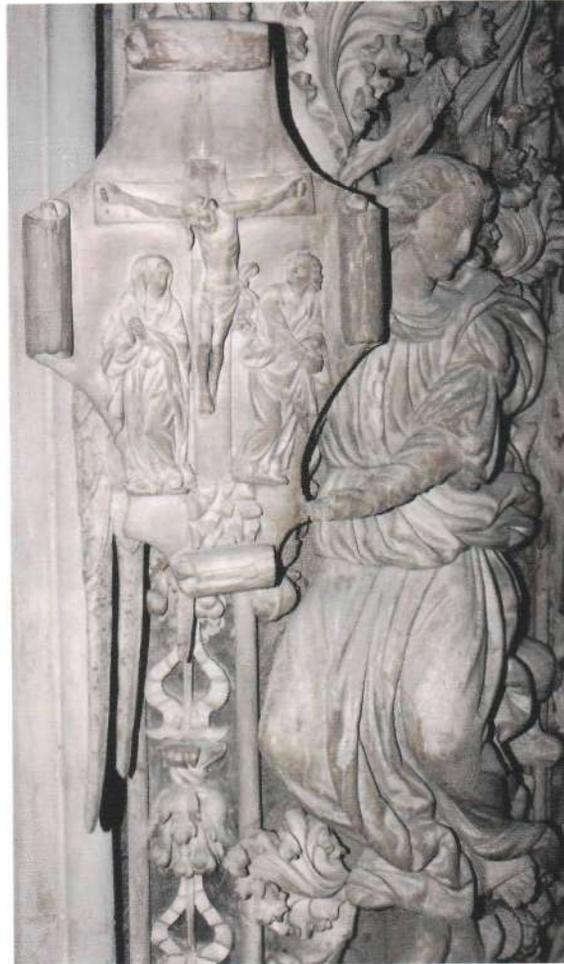
Ángel con la divisa capitular de la parte central del guardapolvo. Retablo mayor. Catedral del Salvador de Huesca. Foto Archivo IPIII. La zona central y el coronamiento del guardapolvo solían aprovecharse para disponer la heráldica de los comitentes del retablo.

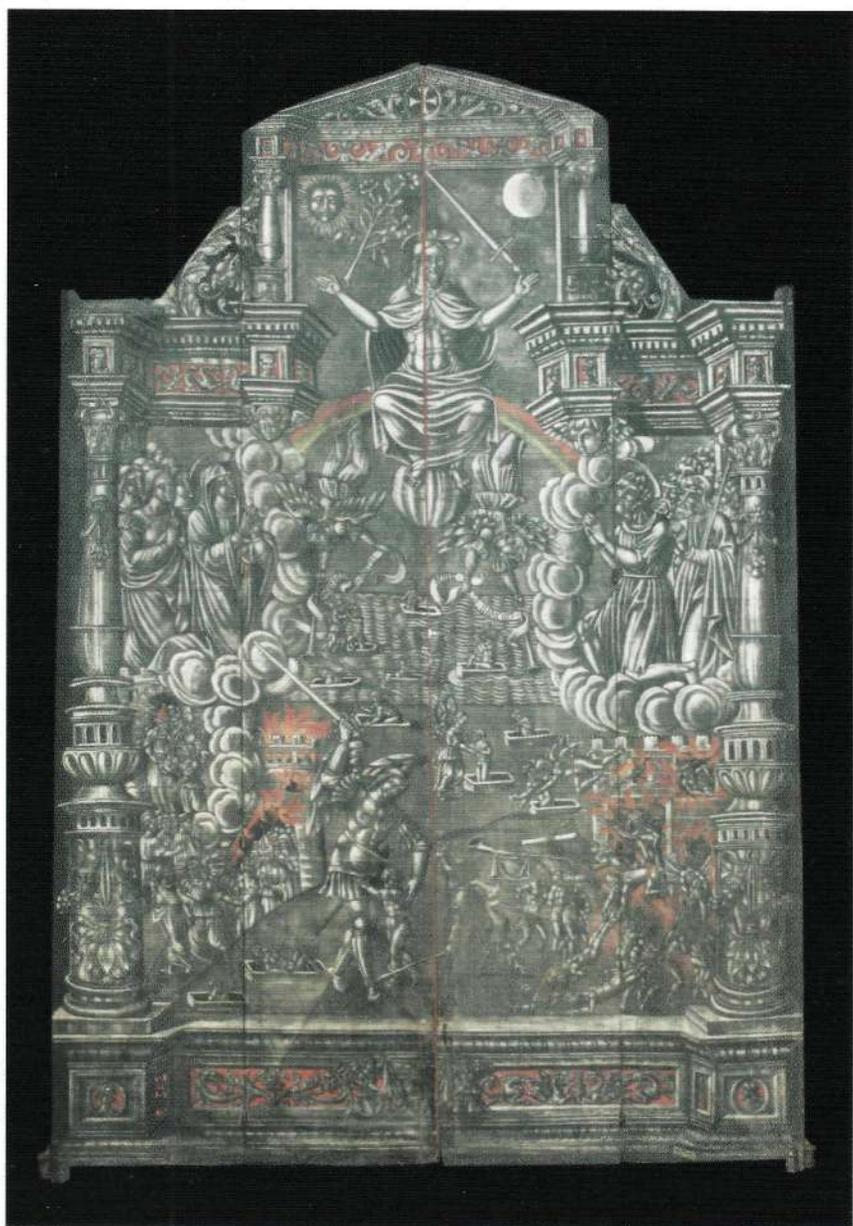
Haz exterior de las puertas del retablo de San Martín. Parroquia de la Asunción de la Virgen de Anón de Moncayo. Anónimo (1546). Foto José Laroya. En los retablos, las puertas no sólo evitaban la acumulación del polvo en su interior sino que permitían acomodar su iconografía a los tiempos litúrgicos de adviento y cuaresma.

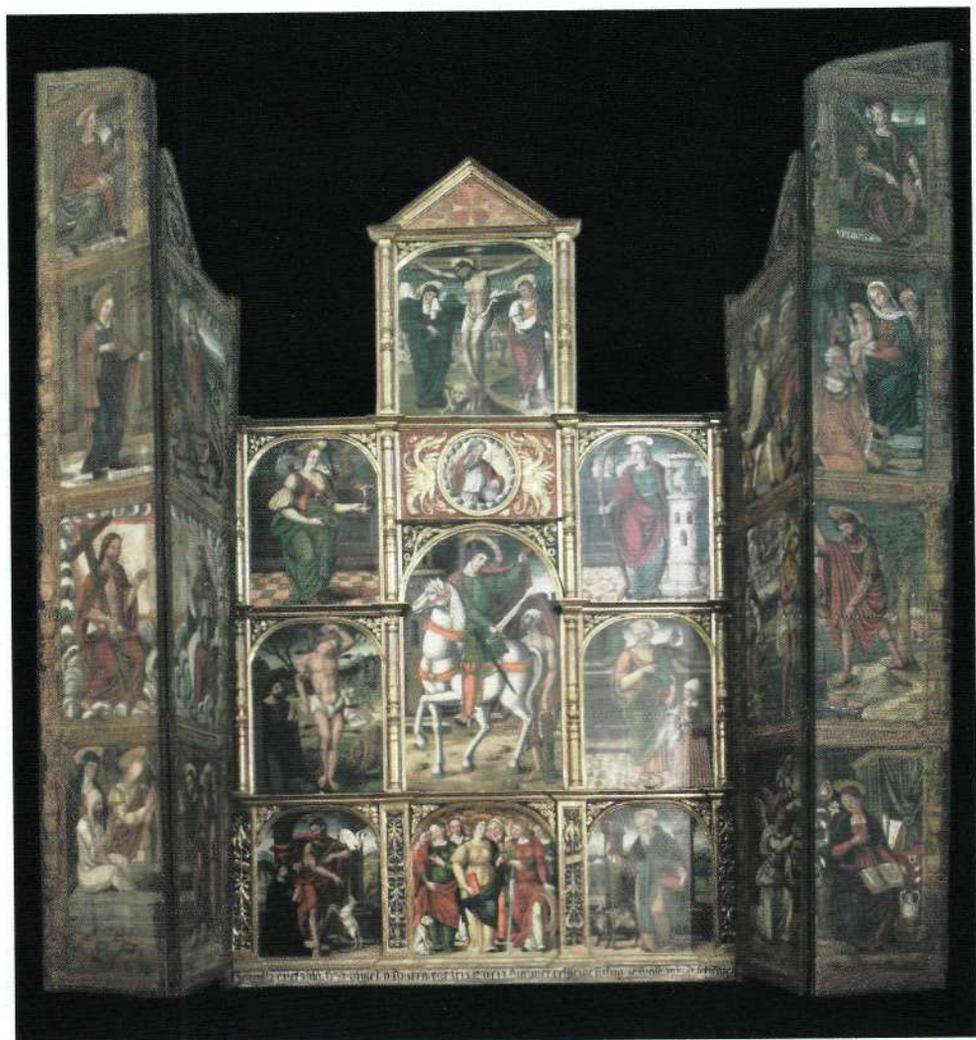
Haz interior de las puertas del retablo de San Martín. Parroquia de la Asunción de la Virgen de Anón de Moncayo. Anónimo (1546). Foto José Latova. Las puertas solían pintarse de distinta forma por dentro y por fuera: el exterior se decoraba en blanco y negro y puntualmente con detalles en oro; el interior se llenaba con escenas policromas.

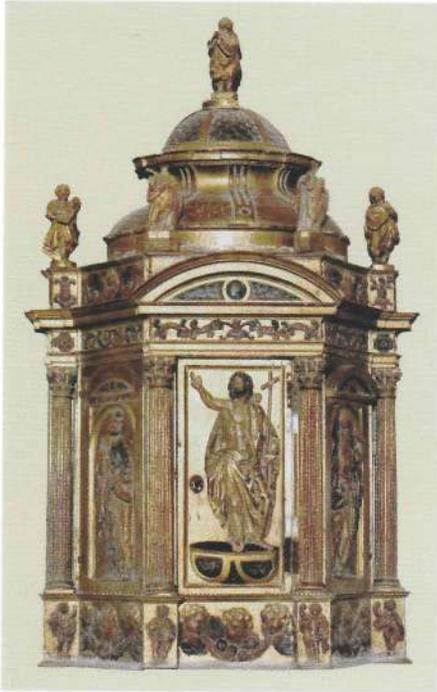
Armario para reliquias acomodado en el basamento de una de las columnas del cuerpo. Antiguo retablo mayor del monasterio de Nuestra Señora de La Oliva, ahora en la parroquia de San Pedro apóstol de Tafalla, Juan Rigalte, mazonería (1571-1574); Rolan Moys y Pablo Scheppers, pintura y policromía (1571-1587). Foto José Larova. Tras el concilio de Trento muchos retablos pasaron a albergar reliquias de acuerdo con diferentes fórmulas.

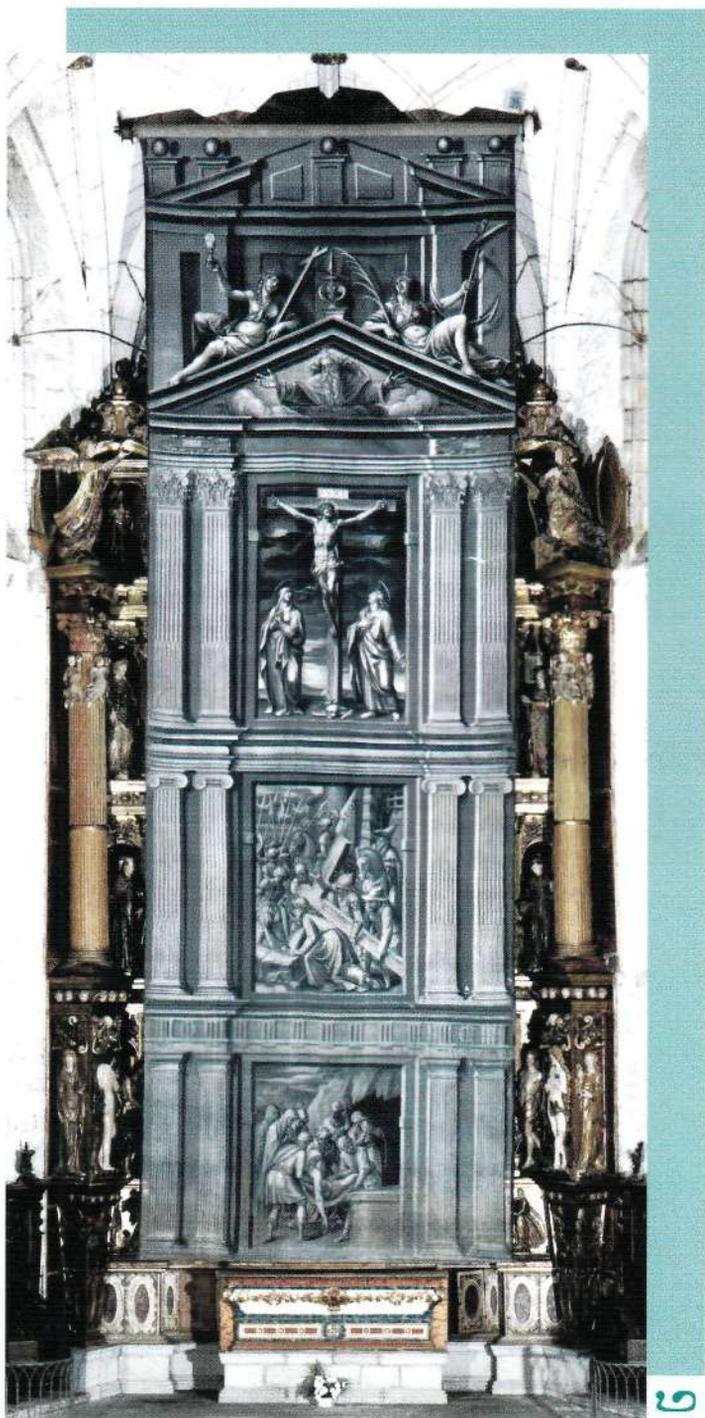
Cortina del retablo mayor. Parroquia de San Eutropio de El Espinar. Alonso Sánchez Coello (1576-1578).
Foro Archivo IPHE. Más allá de su evidente función litúrgica dentro de las celebraciones de la Semana Santa,
la cortina es un elemento de protección frente a los efectos nocivos del polvo.

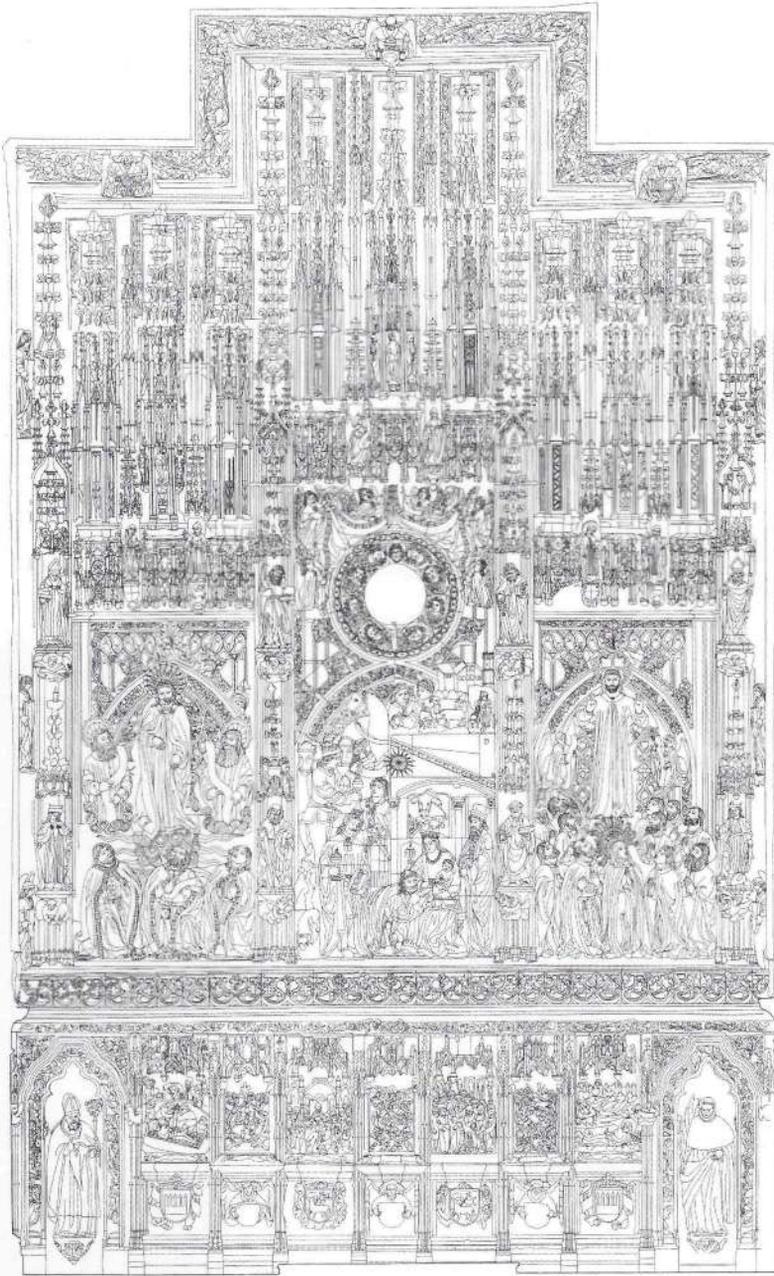
Alzado. Retablo mayor. Catedral metropolitana del Salvador de Zaragoza.
 Pere Johan, maestro Ans y Gil Morlanes el Viejo (1434-1482). Fotogrametría Archivo IPE.

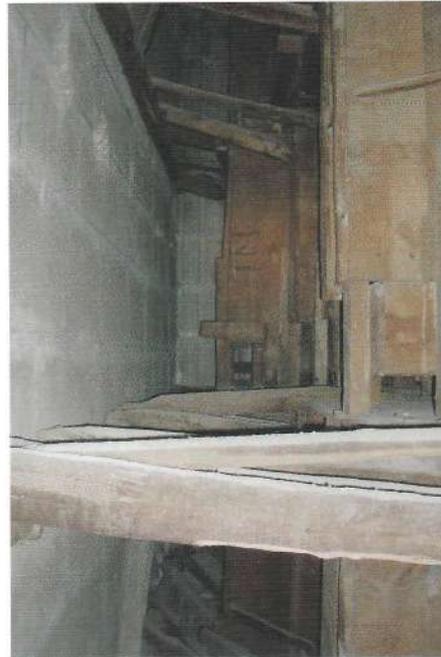
Sistema de ventilación del trasdós. Retablo mayor. Catedral de Coria (1746-1748). Foto Olga Cantos. El eficaz sistema de aireación aplicado a la trasera de este retablo ha minimizado el ataque de xilófagos.

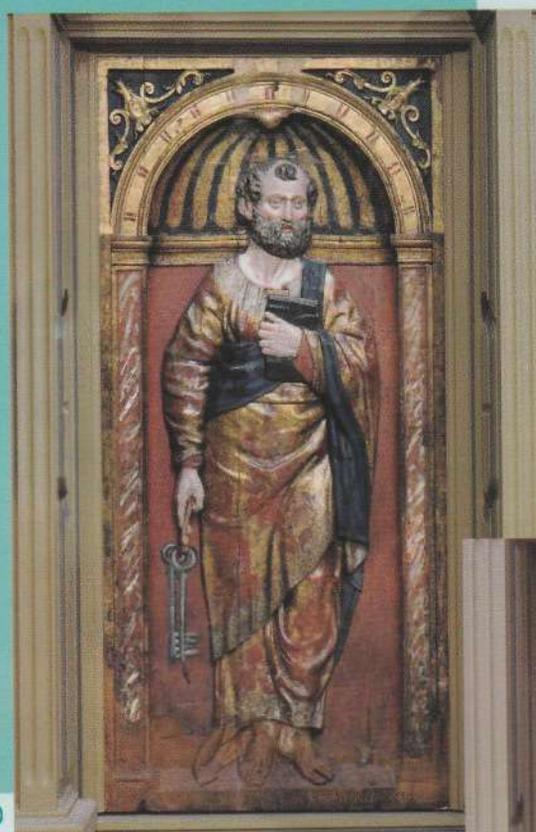
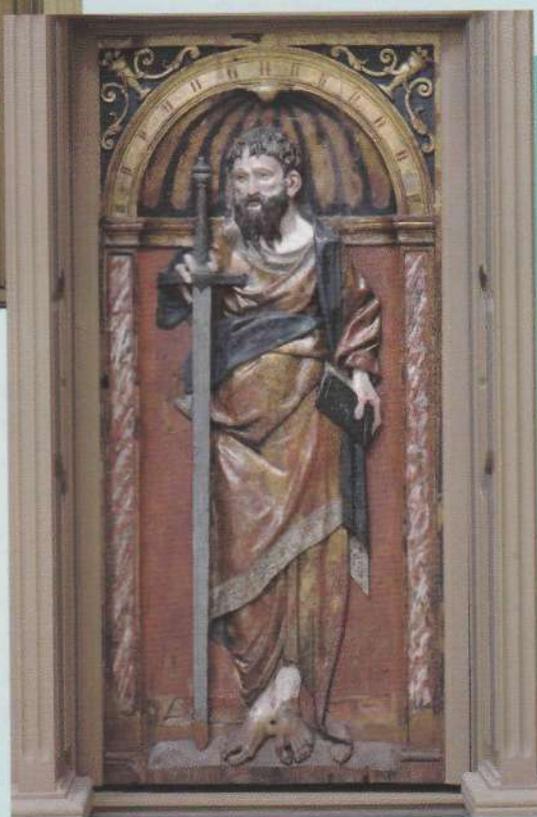
Puertas bajas con altorrelieves de San Pedro y San Pablo. Retablo mayor. Parroquia de la Asunción de la Virgen de Almudevar. Juan de Liceyre, escultura (1555-hacia 1558); Juan Catalán, policromía (1556-hacia 1559). Fotos Fernando Alvira. En las zonas bajas de los retablos, expuestas a los daños provocados por la humedad de capilaridad, fue frecuente reemplazar el oro por corladuras con base de plata, un metal más económico.

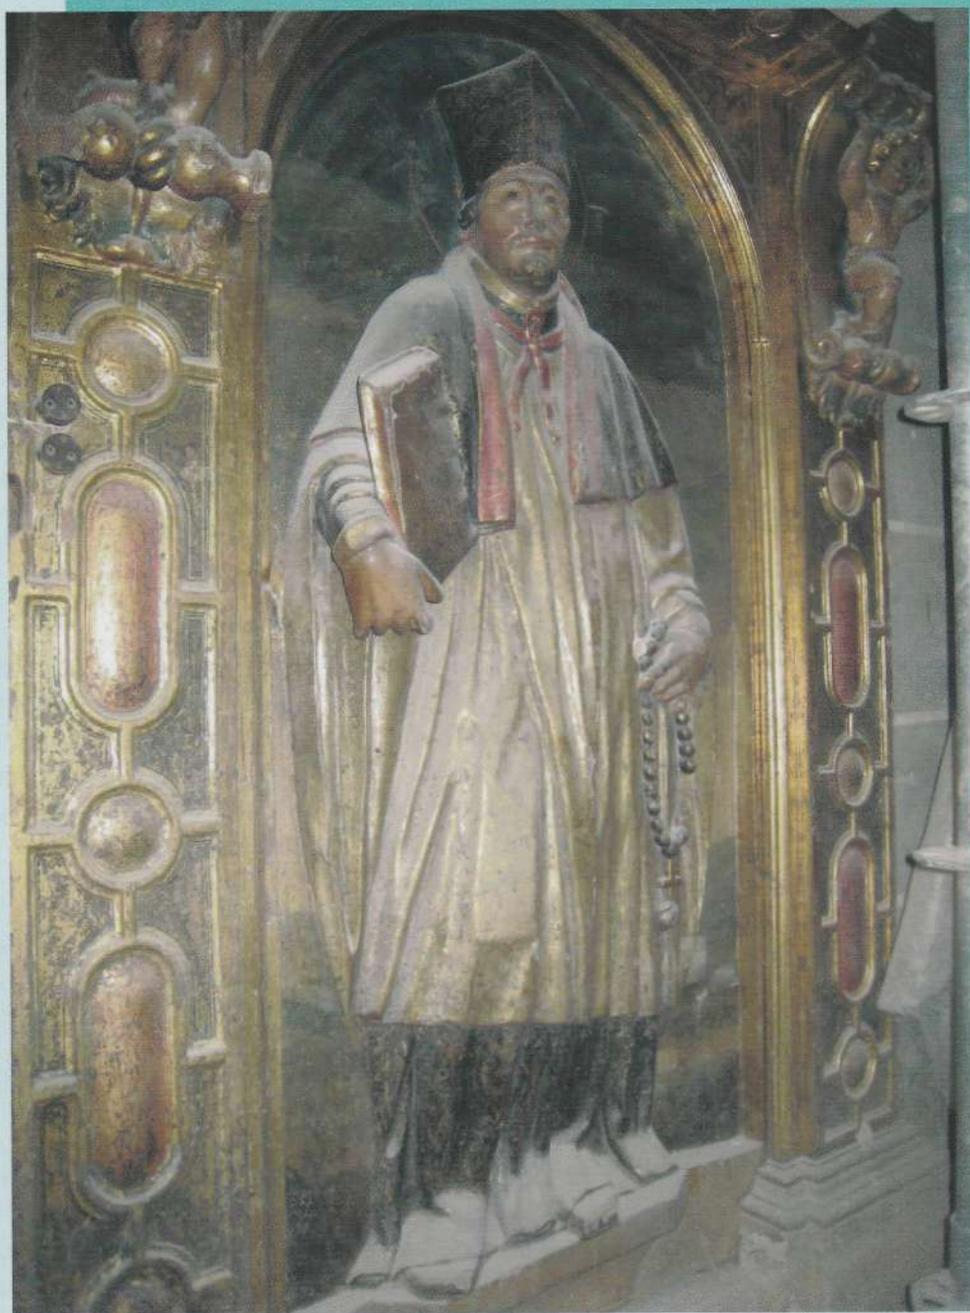
Puerta baja con altorrelieve de San Millán de Torrelapaja. Retablo mayor. Catedral de Santa María de la Huerta de Tarazona. Jaime Vinola y Pedro Martínez. escultura (hacia 1605-1610); Agustín Leonardo y Gil Jiménez Maza. policromía (1613-1614). Foto Olga Cantos. El contrato de la policromía de este retablo dispone que las puertas bajas que abrazan la mesa de altar se doren y luego se policromen al óleo para protegerlas de los efectos del roce.

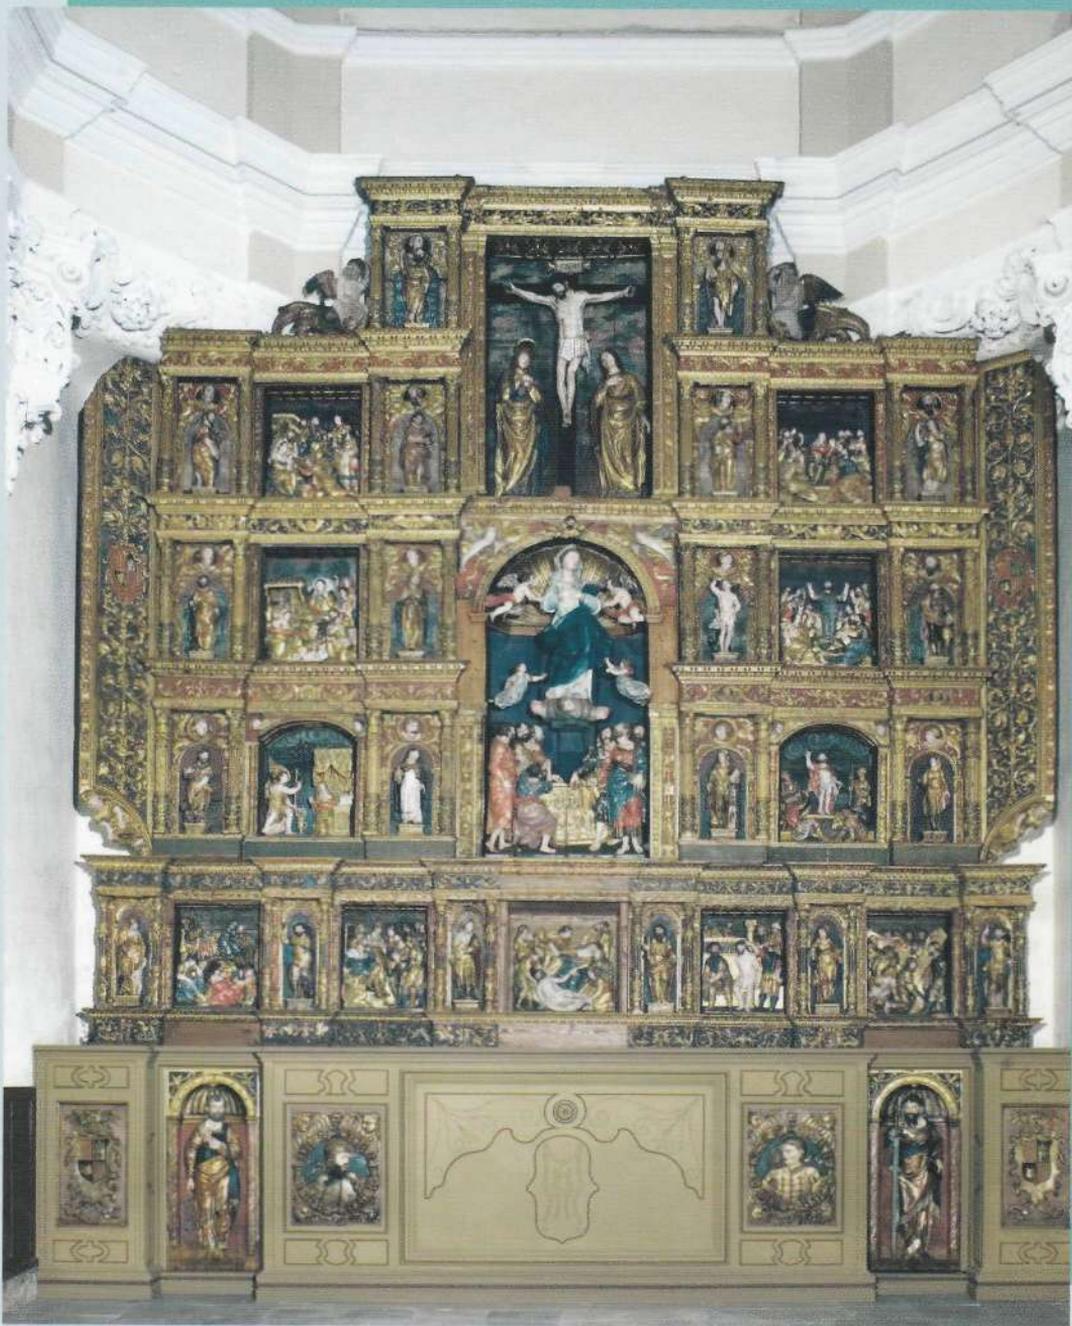
Retablo mayor. Parroquia de la Asunción de la Virgen de Almudévar. Juan de Liceyre, escultura (1555-hacia 1558); Juan Catalán, policromía (1556-hacia 1559). Foto Fernando Alvira. Realizado para la parroquia de Nuestra Señora de la Corona, en la parte alta de la localidad, a raíz de la ruina de esta fue trasladado en torno a 1762 a un templo de nueva fábrica dedicado a la Asunción de la Virgen y erigido en la plaza de la antigua iglesia de San Miguel.
