CONSERVACIÓN PREVENTIVA

Olga Cantos Martínez y Jesús Criado Mainar

CENTRO DE
ESTUDIOS
TURIASONENSES

Tarazona, 2008

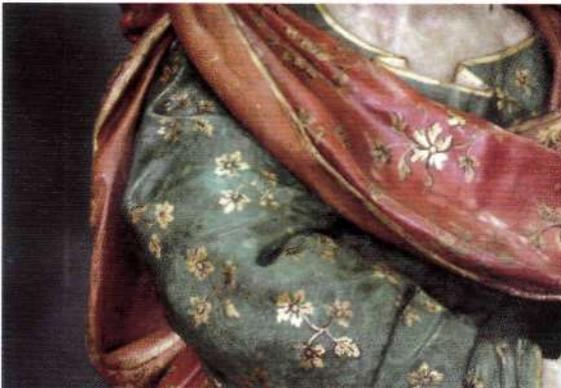
Calvario del trascoro. Catedral metropolitana del Salvador de Zaragoza. Arnao de Bruselas, escultura (1557-1558); anónimo, policromía (hacia 1720). Foto Archivo IPIE. Estas bellas imágenes renacentistas escaparon por motivos devocionales a la reforma del recinto que las cobija, si bien su policromía fue rehecha de acuerdo con los gustos del siglo XVIII, con profusión de motivos florales en oro sobre colores planos, bien visible en el detalle de la figura de San Juan Evangelista.

La reforma del frente meridional del trascoro de la catedral de la Seo de Zaragoza, acometida entre 1720 y 1731 bajo la dirección de Juan Zabalo, proporciona un ejemplo perfecto de repolicromado integral de un grupo de imágenes. La intervención supuso la reconstrucción parcial de la arquitectura de la zona central, enriquecida con un monumental baldaquino de madera dorada que descansa en cuatro columnas salomónicas de mármol negro de Calatorao coronado por una escultura de Cristo Resucitado y

cuatro ángeles con las *arma Christi*, obra de Juan Ramírez. Se respetaron, sin embargo, las tres imágenes del magnífico Calvario, esculpido en 1557-1558 por Arnao de Bruselas, pues el Crucificado era objeto de una gran devoción popular –que a día de hoy continúa– asentada en el carácter milagroso que se le atribuía desde tiempos del canónigo Martín Funes, quien ya había costestado una primera redecoración del recinto hacia 1639.

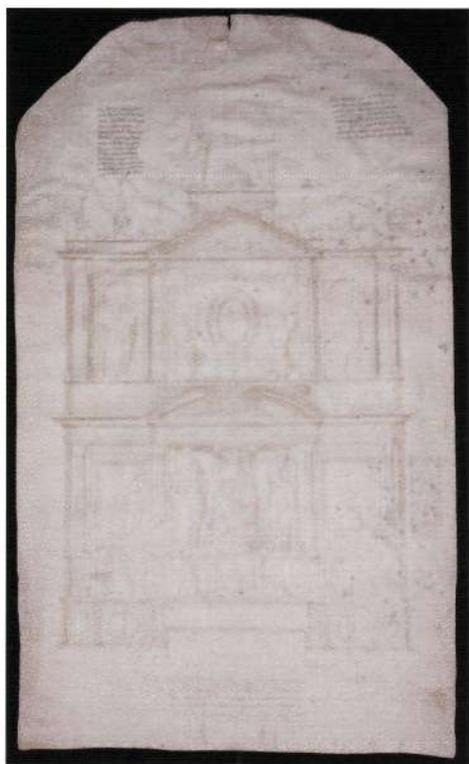
Traza del antiguo retablo mayor de la Catedral de San Pedro de Jaca. Archivo Capitular de la catedral de Jaca. Anónimo (1598). El estudio comparado de esta traza y la documentación permite valorar las duras prescripciones de los veedores del retablo y ubicar la mayoría de las piezas que aún se conservan.

En situaciones extremas las modificaciones llegaron a ser muy exigentes. Así sucedió con el retablo mayor de la catedral de San Pedro de Jaca, que había contratado en 1598 el *arquitecto*—en sentido estricto, ensamblador— Juan de Bescós³ y que sería objeto de dos visuras sucesivas en 1601 y 1602. En la primera,⁴ ante la desviación que el cabildo y la ciudad detectaron con respecto a la traza aprobada en un momento en el que el retablo estaba ya en parte instalado, los maestros navarros Diego Ximénez, escultor, y Miguel de Gariazábal, cantero,⁵ tras examinar el trabajo, manifestaron que *es necesario se desaga todo lo que esta asentado y hecho, y se asiente conforme a la traza*. A la orden de desmontaje y nueva erección se sumaría un listado de reparaciones puntuales, tanto en la mazonería como en las tallas, llegando a sugerirse que la imagen de San Pedro se rehiciera por completo.

Lejos de mejorar, la situación siguió empeorando y una nueva visura de 1602,⁶ a cargo del escultor Juan Miguel Orliens y el cantero Bartolomé de Hermosa, con el retablo ya asentado, no solo prescribió numerosos reparos en la arquitectura, sino que además ordenó que en determinadas esculturas *se desbastaran de nuevo rostros, manos, ropas y pies, yciendo cuellos a las figuras, reparando los perfiles de todas ellas*, mientras que otras fueran hechas de nuevo *porque no tiene[n] reparo que bueno sea*. En realidad, Juan de Bescós no era escultor, sino ensamblador, y en 1599 había contratado a Francisco del Condado, un joven e inexperto imaginero de Ateca, para que hiciera las partes figurativas.⁷ El dictamen se ejecutó, encargándose el propio Orliens de los reparos y de hacer de nuevo la figura titular de San Pedro junto a los relieves de la parte central de la predela, con Santa Orosia entre San Cornelio y San Acisclo.⁸ La máquina sería desmantelada en 1790, a raíz de la reconstrucción de la capilla mayor, y sus piezas distribuidas por diferentes enclaves del templo y otros monumentos.

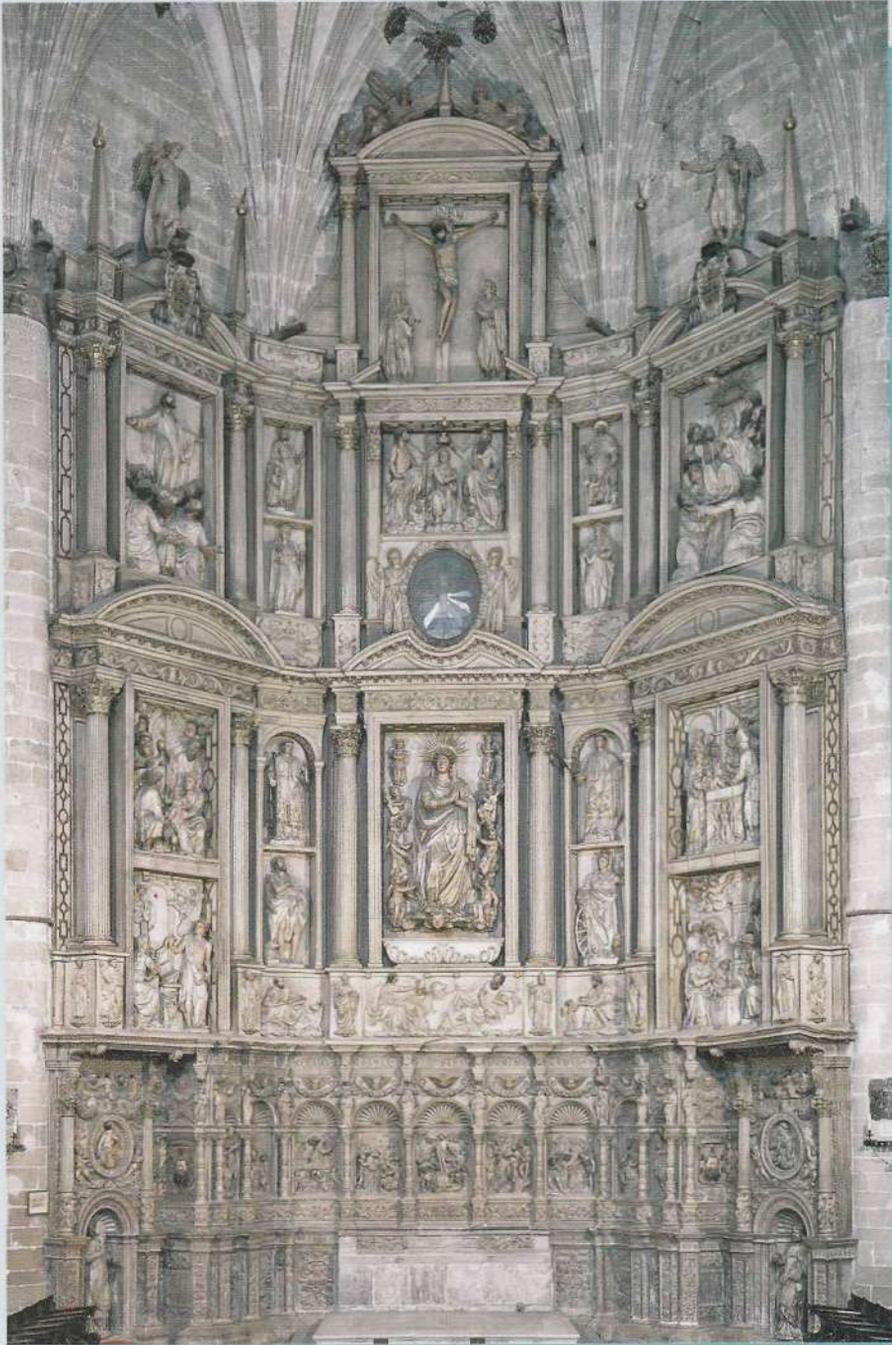
Retablo mayor. Catedral de la Asunción de la Virgen de Barbastro. Pedro Martínez, Juan Miguel Orliens y Pedro Aramendía, escultura del cuerpo (1600-1601). Foto Antonio Ceruelo, cortesía Archivo IHH. Una parte de las numerosas deficiencias que Esteban Vicente Diago y Miguel de Zay apreciaron en la ejecución de la imaginería del cuerpo de esta máquina no se tradujeron, en la práctica, en la introducción de las oportunas correcciones.

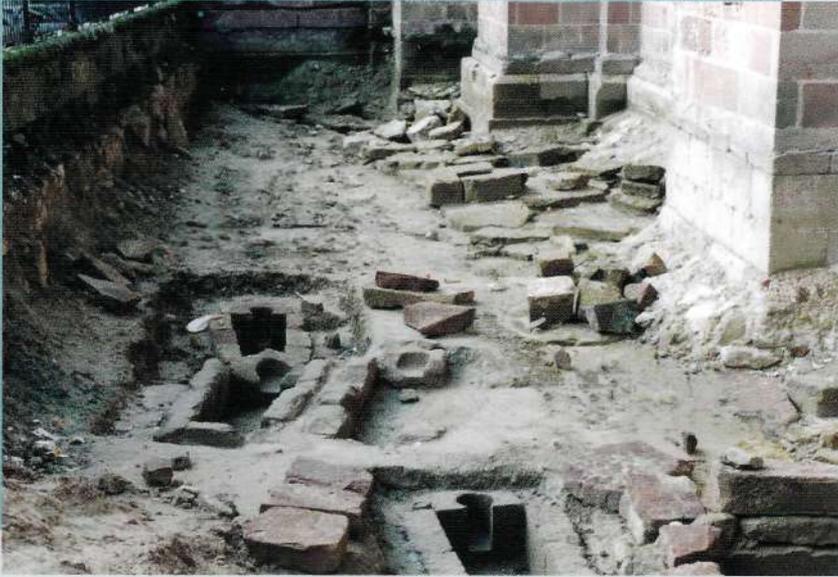
Planta de la atarjea descubierta junto al muro meridional de la catedral de Sigüenza. Dibujo Carlos Jiménez.

Archivo 11111. Este canal de drenaje, ubicado sobre los restos de una necrópolis medieval, se realizó para evitar los daños que la humedad causaba en la pared de mediodía.

Las aguas procedentes de escorrentías de acequias o generadas por la lluvia podían convertirse en un contratiempo muy serio para el mantenimiento en buen estado de los edificios, incluidos los de carácter monumental. De ahí que en alguna oportunidad se hiciera preciso adoptar medidas que garantizaran su regulación o evacuación al objeto de minimizar su impacto. Presentaremos a continuación algunas noticias referentes a dos ejemplos de infraestructuras de esta naturaleza, realizadas en las catedrales de Tarazona y Sigüenza respectivamente en los primeros años del siglo XVI y a comienzos del XVII.

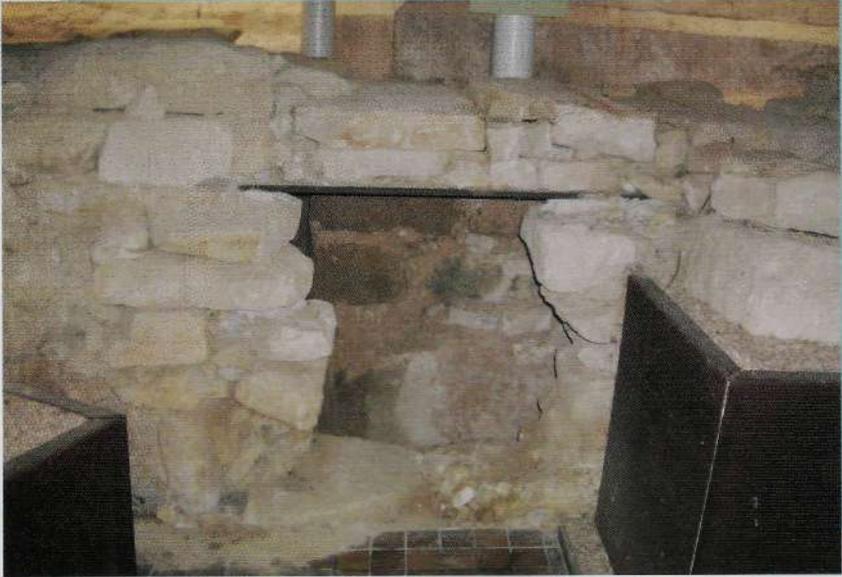
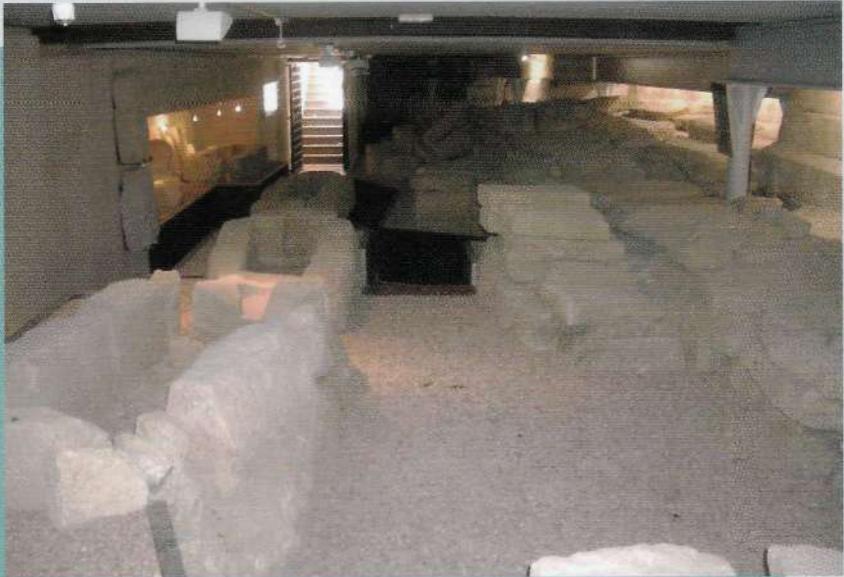
5

Excavación del área colindante con el muro meridional de la catedral de Sigüenza. Ambas imágenes permiten contemplar el recinto ocupado por la atarjea y la necrópolis tras su cubrición y musealización.
